淀川における外来水草対策について

八千代エンジニアリング株式会社 大阪支店 環境部 渡辺 肇

論文要旨

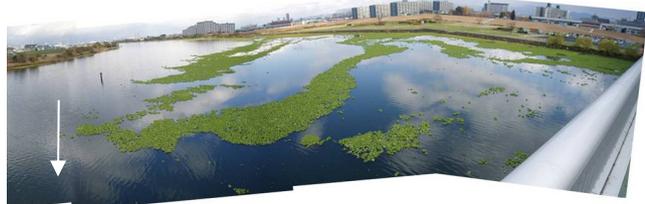
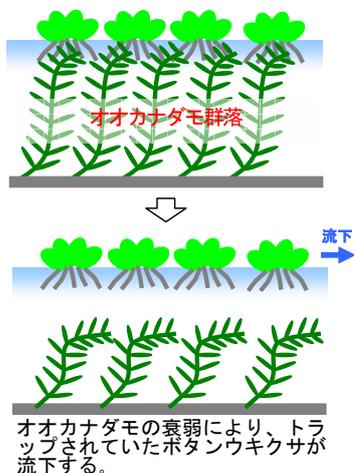
写真一 1 淀川本川を流下する大量のボタンウキクサ(平成 19 年度)

さらに、本川河岸に大繁茂したボタンウキクサは 1 1 月頃を中心に大量に離岸し（トラップの原因であるオオカナダモの衰弱による（写真一 1 参照）、毛馬水門に集積した後、これを通過して大川を流下することにより、『水都大阪』の景観の悪化、船舶の航行障害など、多くの問題の原因となっている。

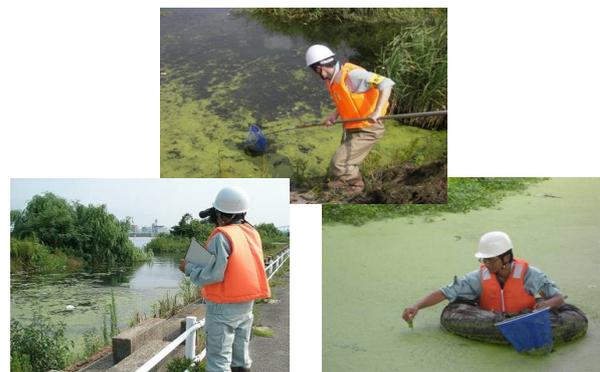
写真一 2 ボタンウキクサの発生監視及び駆除作業（平成 20 年度）

平成 20 年度は、淀川大堰から淀川新橋までの区間（延長約 11.4km）において、発生の初期段階である 5 月下旬からボタンウキクサの発生監視・分布記録を開始し、点在するボタンウキクサを発見次第徹底的に駆除するという作業を実施した（写真一 2 参照）。

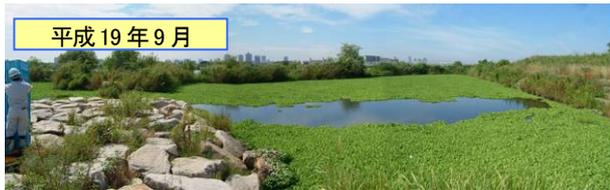
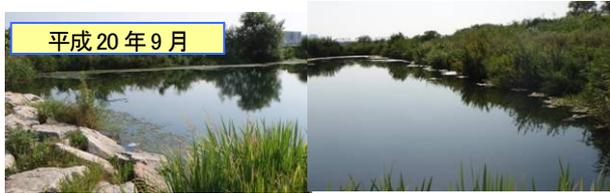
写真—3 ワンドにおけるポタンウキクサの発生状況の比較

駆除作業は、ワンド及び本川で実施し、ワンドにおいては発生初期の小さい個体の状態でほぼ全量駆除を行うことができた。この結果、例年9～10月頃にみられたようなワンドの状況（水面が水草で覆い尽くされる）は全くなく、十分な成果をあげることができた（写真—3参照）。

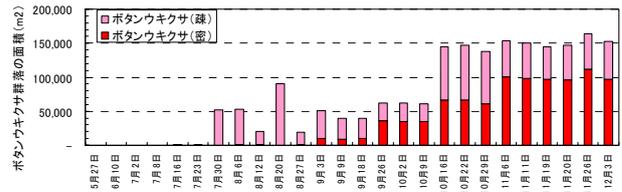
図—2 ポタンウキクサの繁茂面積の変化(淀川大堰～淀川新橋)

ポタンウキクサについては、前述した駆除作業によりワンドにおける大量繁茂を阻止することができたが、淀川本川においては、上流の発生源からの流下、本川河岸のオオカナダモ繁茂水域への漂着があったため、8月末頃までは大繁茂を抑制できたものの、図—2に示すとおり、9月下旬よりポタンウキクサの群落面積が急激に拡大する結果となった。

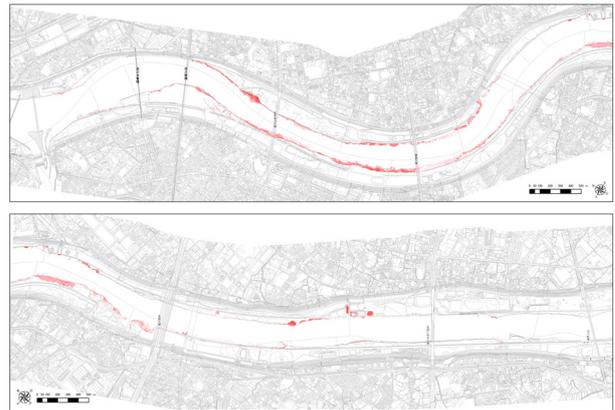
図—3 ポタンウキクサの分布状況(淀川大堰～淀川新橋)

2009年5月～12月の調査の重ね合わせ表示。赤色部分が濃いほど長期にわたって群落が存在していたことを示す。分布は本川が中心であり、ワンドにおいては駆除作業を行い、繁茂抑制にほぼ成功した。

また、図—3に示すとおり、ポタンウキクサの繁茂範囲は①淀川本川河道内の水深の浅い環境、②庭窪ワンド、③城北ワンド及び④城北ワンド水路部に集中した。①についてはオオカナダモ群落が発形成される水深の浅い環境であり、ポタンウキクサの漂着・拡大が多く見られた。②～④については本川への開口部からポタンウキクサが侵入して拡大したものと考えられる。

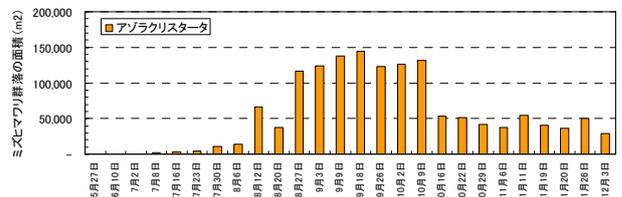
図—4 アゾラ・クリスタータの繁茂面積の変化(淀川大堰～淀川新橋)

アゾラ・クリスタータについては、図—4に示すとおり、8月中旬から群落面積が急激に拡大し、ポタンウキクサに匹敵する程度となった。また、本種は消長が激しく、10月中旬以降急激に衰退した。分布は図—5に示すとおりであり、アゾラ・クリスタータはポタンウキクサと同様に浮標植物であるため、当初は淀川本川でも分布が確認されていたが、次第にポタンウキクサ等に駆逐された。ワンドにおいては水面を覆い尽くす状況になることもあったが、その明確な要因については不明であった。

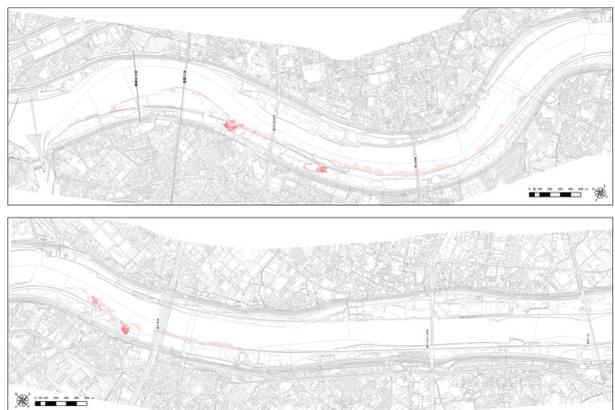
図—5 アゾラ・クリスタータの分布状況(淀川大堰～淀川新橋)

2009年5月～12月の調査の重ね合わせ表示。赤色部分が濃いほど長期にわたって群落が存在していたことを示す。特定のワンドにおいて、ワンド一面の分布が見られた。本川における分布はポタンウキクサ繁茂前である。

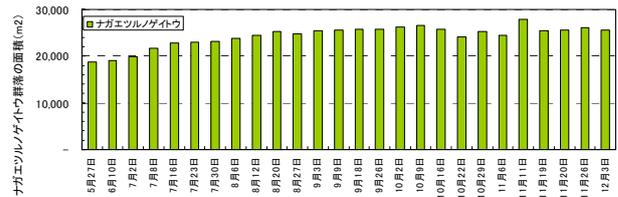
図一6 ナガエツルノゲイトウの繁茂面積の変化(淀川大堰～淀川新橋)

ナガエツルノゲイトウは、図一6に示すとおり、調査を開始した5月時点で群落を確認された。駆除作業は行わなかったが、夏以降も群落面積の大規模な拡大は見られず、一定の規模で推移した。ナガエツルノゲイトウの分布は図一7に示すとおり、①城北ワンド及び②庭窪ワンドに集中した。①については、ワンドの水際部を中心に、②については水深が浅い区域でワンド全体に分布が広がっている状況であった。

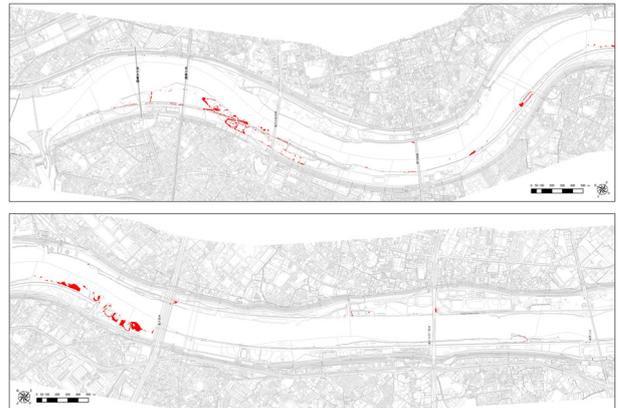
図一7 ナガエツルノゲイトウの分布状況(淀川大堰～淀川新橋)

2009年5月～12月の調査の重ね合わせ表示(赤色部分)。ナガエツルノゲイトウは水域から陸域にかけて定着する植物であるため、庭窪ワンドなどの水深の浅いワンドでは一面に繁茂している状況が見られた。

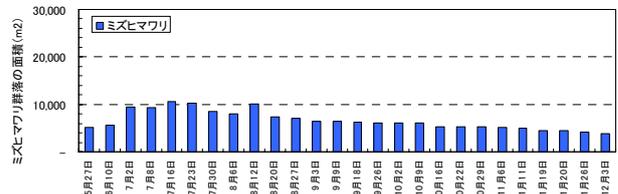
図一8 ミズヒマワリの繁茂面積の変化(淀川大堰～淀川新橋)

ミズヒマワリは、図一8に示すとおり、7月まで群落の拡大が見られたが、8月中旬以降は衰退し、一部のワンドを残して群落が消滅した（駆除作業は行っていない）。ミズヒマワリの分布は図一9に示すとおり、本川右岸河岸を中心に小さい群落が生息する状況であった。ミズヒマワリについては、淀川右岸に流入する芥川（高槻市）で多くの繁茂がみられた。ミズヒマワリは茎、葉の切片からも再生するため、それらが河岸に活着したものと推察される。なお、茎や葉は浮力が弱いので、ワンド等の閉鎖性水域までは到達せず、本川河岸を中心に分布を広げているものと推察される。

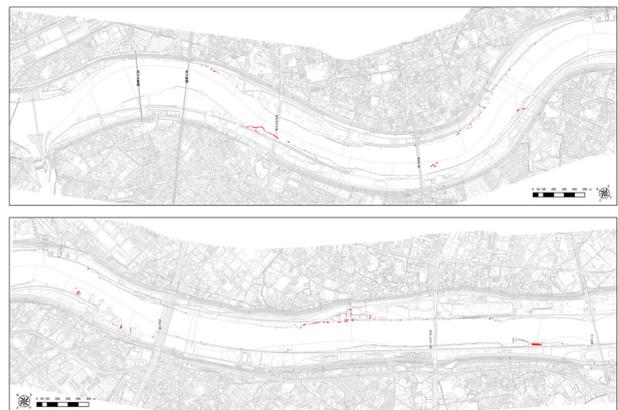
図一9 ミズヒマワリの分布状況(淀川大堰～淀川新橋)

2009年5月～12月の調査の重ね合わせ表示(赤色部分)。左岸を中心に本川河岸に多く分布している。なお、城北ワンド沖などに分布しているものは、オオカナダモ群落の最先端部にトラップされた個体群である。

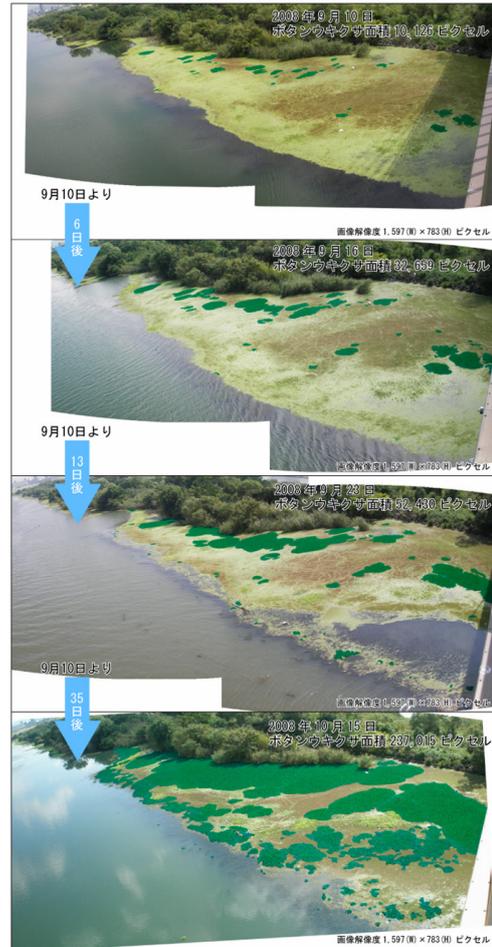
写真-3 菅原城北大橋上流左岸の状況

ここで N_t は時間 t における個体群サイズ（重量）、 K は環境収容力、 r は内的自然増加率、 a は任意の定数である。それぞれのパラメータの設定にかかるデータは写真-3 に示す菅原城北大橋上流左岸における調査で取得し、設定は表-2 に示すとおりである。

パラメータ	記号	次元	数値	パラメータの意味、設定根拠
環境収容力	K	Kg-wet	27,217	一定の環境が養うことができる環境資源の最大値。環境収容力は常に一定ではなく、外部要因によって変動する値である。 淀川においてボタンウキクサの群落は、ワンドや滞留することができるオオカナダモ群落が制限要因となる。そのため、ここでは実際に群落が形成された菅原城北大橋上流左岸のオオカナダモ群落の面積を環境収容力とした。
内的自然増加率	r	無次元	0.09	ある個体群の出生率から死亡率を引いた値。正の場合は個体数が増加し、負の場合は減少する。 ここでは、菅原城北大橋上流左岸のボタンウキクサ群落の35日間で群落面積が24倍という観測結果を使用して求めた。
定数	a	無次元	270	モデルを今回の観測結果の実日付に合わせるための係数（値を変更しても平行移動するのみ）。ここでは、菅原城北大橋上流左岸のボタンウキクサの観測結果と合うように設定した。

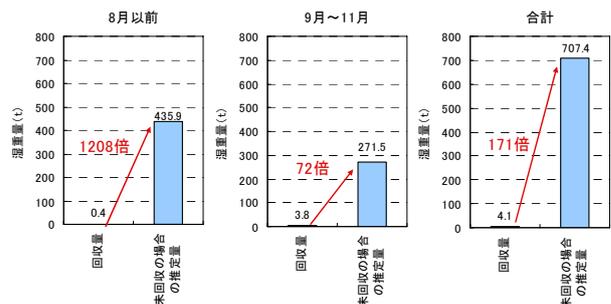
図-10 平成20年度の駆除量と未駆除の場合の推定量の比較

4.1 に示したモデルを用い、駆除したボタンウキクサの重量（実績）と、もし駆除しなかった場合に11月30日時点で繁茂したと推定される重量とを比較し、駆除の効果を検証した。その結果、図-10 に示すとおり、8月以前の駆除では1000倍以上、9月以降でも70倍程、トータルで170倍程度の駆除効果であった（すなわち、駆除しなかった場合には、170倍程度の重量にまで増殖していたと考えられる）。また、駆除作業を9月から開始した平成19年度と比較しても、平成20年度に実施した発生の初期段階からの駆除の効果は明確であった（図-11参照）。

なお、本モデルでは、環境収容力を菅原城北大橋上流左岸のオオカナダモ群落の面積としている点や気温の低下に伴う植物体の活性の低下を考慮していないなど、様々な仮定を含んでいるため、絶対的な値についてはより詳細な調査結果を基にした検証が必要であり、あくまでも参考値である（概略比較のデータとしては利用可能な精度であると考えられる）。
